ATTI DEL XXIII COLLOQUIO
DELL'ASSOCIAZIONE ITALIANA
PER LO STUDIO E LA CONSERVAZIONE
DEL MOSAICO

(Narni, 15-18 marzo 2017)

LUNI. I MOSAICI DAGLI SCAVI DELL'UNIVERSITÀ DI PISA (2014-2016).
NOTE PRELIMINARI

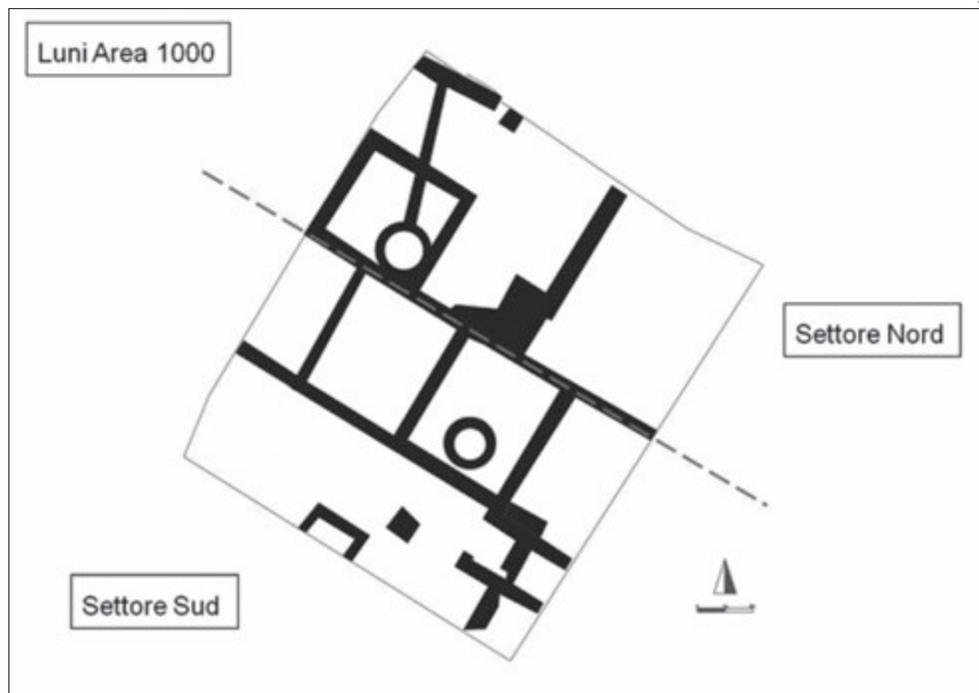
Fig. 2 – Planimetria complessiva dell'area 1000 (elaborazione grafica A. Maccari).

Al momento lo scavo ha interessato una superficie di m 15 x 18 ed ha portato in luce parte di un isolato, diviso in due settori da un muro ad andamento est-ovest (fig. 2); questi risultano occupati da due *domus*, entrambe costruite in una fase compresa fra la fine del II e gli inizi del I sec. a.C., come si evince dai materiali rinvenuti in stratigrafia.

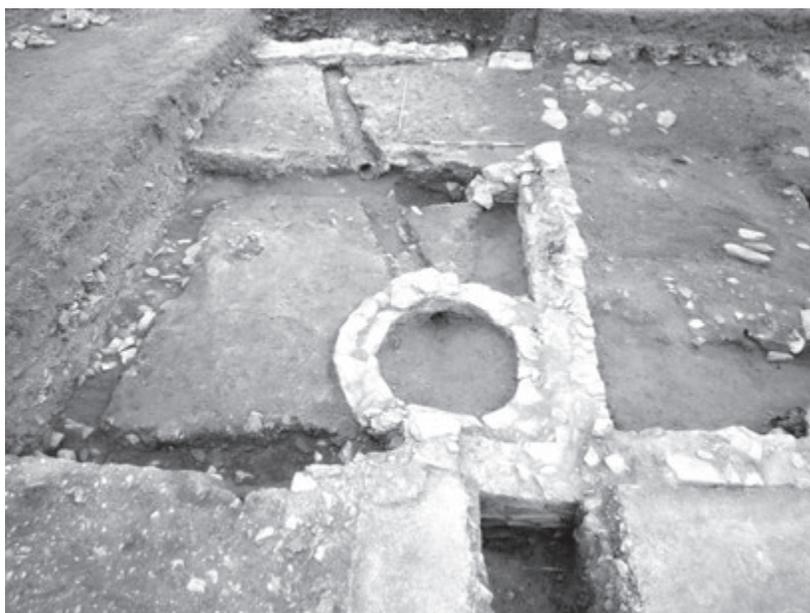
Fig. 3 – Area 1000, settore settentrionale, l'ambiente 1 da sud (foto Autori).

Nella *domus* settentrionale, che sembra essere la più modesta delle due, tra IV e V sec. d.C. venne costruito un impianto artigianale, con tutta probabilità interpretabile come *fullonica*, a giudicare dalle vasche messe in opera al di sopra di livelli di riporto²: dalla cisterna circolare si dipartiva un condotto in terracotta a pressione che immetteva acqua all'interno di una vasca quadrangolare (fig. 3), dotata di un fondo in lastre di marmo verosimilmente *in situ* e pertinenti ad una struttura preesistente (fig. 4, un *impluvium?*).

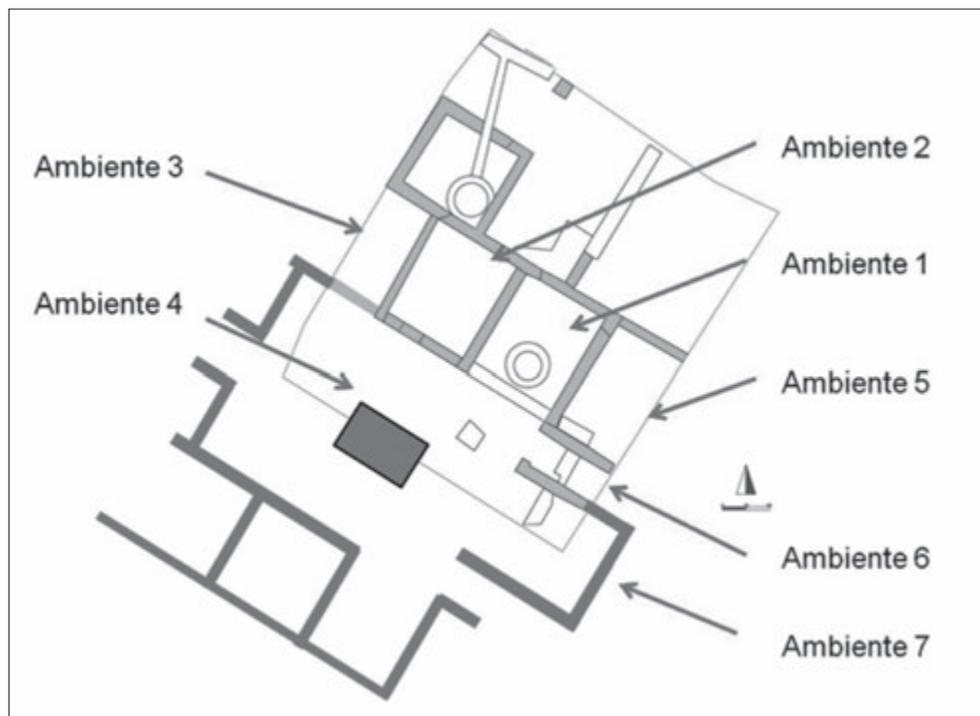
Fig. 5 – Planimetria complessiva dell'area meridionale con l'indicazione degli ambienti (elaborazione grafica P. Sangriso).

Della *domus* meridionale (fig. 5) sono stati intercettati una parte dell'atrio e sei ambienti prospicienti, dei quali soltanto l'1 e il 2 sono stati completamente messi in luce.

La struttura nel corso del tempo ha subito diversi interventi che ne hanno alterato la planimetria originaria. L'originaria apertura fra l'ambiente 1 e il 4 (atrio) è stata chiusa con l'erezione di un muro e risulta anche tamponata quella con l'ambiente 2.

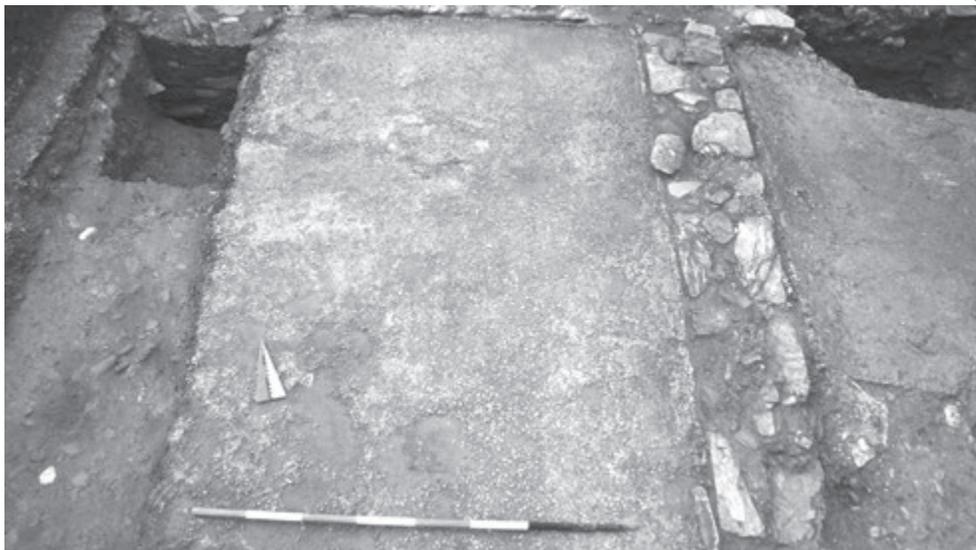
Fig. 6 – L'ambiente 2 da sud (foto Autori).

L'adiacente ambiente 2 (fig. 6)⁶ presenta una pavimentazione in cementizio a base litica sulla quale era stato posto uno strato di malta. Da rilevare che lo strato 0 poggiava direttamente sopra la pavimentazione dell'ambiente 2 che, quindi, non sembra aver subito alterazioni volumetriche fino al suo abbandono.

⁶ Le dimensioni dell'ambiente 2 raggiungono i m 3,40 x 4,50 di larghezza.

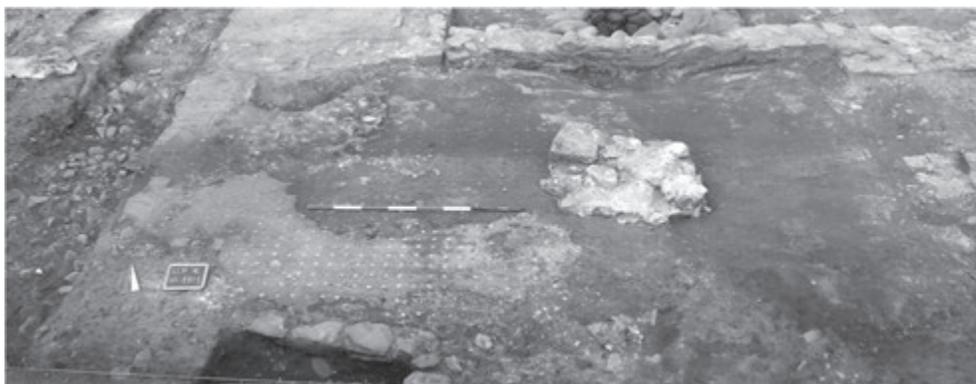
Fig. 7 – L'ambiente 4, visione complessiva (foto Autori).

Il vano è caratterizzato dalla presenza di due ampi tratti di pavimentazione a mosaico (fig. 7). Si tratta di un punteggiato ortogonale di piccole *crustae* quadrate di materiale litico bianco su fondo monocromo di tessere medio-piccole di colore nero, disposte per filari paralleli a formare un ordito obliquo⁹; il campo decorativo è delimitato da bande alternate in colori contrastanti. Lo stato di conservazione è parziale: sono presenti infatti vaste lacune nel settore centrale e orientale del vano¹⁰.

La preparazione del mosaico, in parte asportata dalle operazioni successive, risulta costituita da cocciopesto e, nella parte più superficiale, da uno strato di malta nella quale sono state poi inserite le tessere¹¹. La pavimentazione si appoggia ad una struttura quadrangolare intercettata solo in parte, probabilmente da identificarsi con ciò che resta dell'*impluvium*¹².

⁸ L'ambiente 4 è stato messo in luce per m 5,30 di lunghezza e per m 1,80 di larghezza.

⁹ *Décor I*, 106b. Il motivo del punteggiato regolare a filari di dadi (cfr. anche *Décor I*, 107b) compare per la prima volta su alcuni pavimenti in cementizio da contesti datati a partire dal III sec. a.C. ed è ampiamente diffuso, nella produzione musiva, fra il I sec. a.C. ed il I sec. d.C. A Roma lo troviamo dall'età sillana in poi, ad Ostia arriva fino al II sec. d.C., mentre ad Ercolano è presente fra il I sec. a.C. e il I sec. d.C. (corridoio della Casa del Rilievo di Telefo, peristilio della Casa del Salone Nero, loggia della Palestra: GUIDOBALDI *et alii*, *Ercolano*, pp. 89-90, 107, 355, 357, tavv. LXXVII, LXXIX, LXXX, LXXXV, LXXXVI), mentre in Italia settentrionale diventa frequente nel I sec. d.C. Si tratta di un tipo di pavimentazione usuale nel mondo romano per atri, peristili e, in genere, per ambienti a pianta allungata (ivi, p. 355). Un confronto stringente si registra con la decorazione del peristilio della Casa del Salone Nero ad Ercolano (ivi, p. 355, n. 334, tavv. LXXVIII-LXXIX).

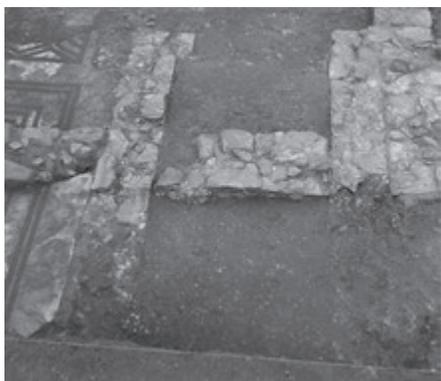
Fig. 8 – L'ambiente 6 da est (foto Autori).

L'ambiente 6 (fig. 8) risulta pavimentato con un cementizio a base fittile molto tenace: le sue ridotte dimensioni e la sua collocazione planimetrica permettono di interpretarlo come corridoio di passaggio fra la parte pubblica e quella privata della *domus*. In un momento storico imprecisato viene costruito un muro divisorio che interrompe il corridoio, ridisegnando la volumetria complessiva della struttura. Il tramezzo risulta messo in opera senza fondazioni e si imposta direttamente sul pavimento¹³.

¹³ Il muro è composto da ciottoli e scisti di varie dimensioni e da frammenti laterizi, legati da malta molto povera di calce e con una elevata percentuale di sabbia.

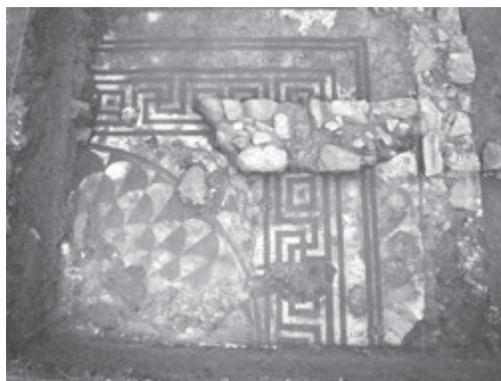
Fig. 9 – L'ambiente 7 da est (foto Autori).

L'ambiente 7 (fig. 9), identificabile come *tablinum*, è caratterizzato dalla presenza di un mosaico geometrico a tessere prevalentemente bianche e nere; il vano è stato messo in luce per circa 1/4 del totale; le ristrutturazioni tarde lo hanno interessato anche se non in modo distruttivo, dato che il muro che chiude l'ambiente si limita ad appoggiarsi sul mosaico senza apparentemente danneggiarlo¹⁴.

Il mosaico, a tessere piccole-medie, appare ben conservato, a parte alcune piccole lacune all'interno del disegno centrale ed una più vasta nella cornice esterna, a contatto con l'ambiente 4.

¹⁴ La struttura è in continuità con il muro che chiude l'ambiente 6, anche le caratteristiche strutturali sono le medesime.

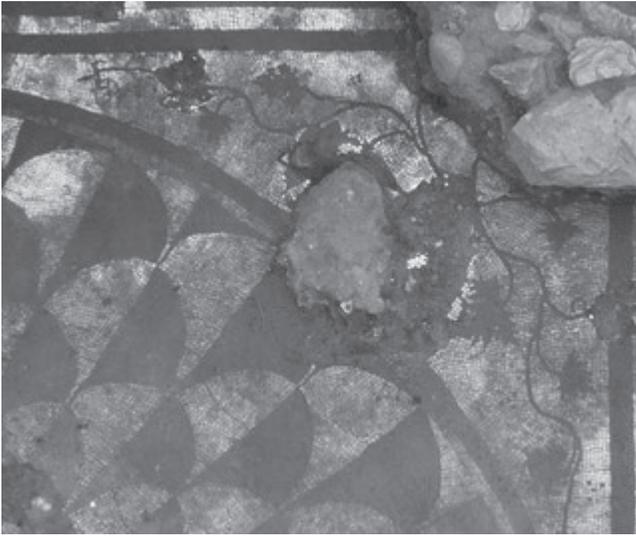
Fig. 10 – Particolare del mosaico (foto Autori).

Il campo decorativo del tessellato (fig. 10) è bordato da due fasce di tessere rosse e nere e da una cornice a meandro di svastiche a giro semplice e quadrati¹⁵: al centro, su fondo bianco, si trova uno scudo di squame bipartite adiacenti in colori contrastanti¹⁶, mentre nell'unico angolo superstite si riconosce un tralcio di vite nascente da un vaso, parzialmente lacunoso. La parte occidentale del mosaico appare anch'essa caratterizzata da lacune, ma è possibile ricostruire un motivo a file di esagoni delineati adiacenti e concentrici¹⁷, che probabilmente sottolineava il passaggio dall'ambiente 4 al 7.

¹⁵ La cornice con il meandro a svastiche e quadrati (*Décor I*, 38c) nelle sue varie accezioni è uno dei motivi più antichi della pavimentazione a mosaico ed è, di fatto, anche uno dei motivi più diffusi nel mosaico romano, sia policromo che bianco e nero; la forbice cronologica è decisamente ampia, poiché copre sia il periodo tardo repubblicano che quello imperiale: cfr. GUIDOBALDI *et alii*, *Ercolano*, p. 363, n. 342, tav. XLI.

¹⁶ *Décor II*, 332. La composizione a squame bipartite, nelle sue diverse forme (cfr. *Décor I*, 217d), costituisce uno dei motivi più antichi e di maggiore diffusione del repertorio geometrico del mosaico romano. Le prime testimonianze si registrano a partire dalla prima metà del I sec. a.C., soprattutto per la decorazione di spazi non ampi; dopo l'età tardo repubblicana, il motivo sembra cadere in disuso fino al II sec. d.C. per ricomparire soprattutto in età severiana, quando lo schema della squama diviene meno allungata. Rare sono le attestazioni più tarde: cfr. BUENO, *Toscana*, pp. 339-341, con bibl. prec.

¹⁷ Probabilmente riconducibile al tipo *Décor I*, 204.

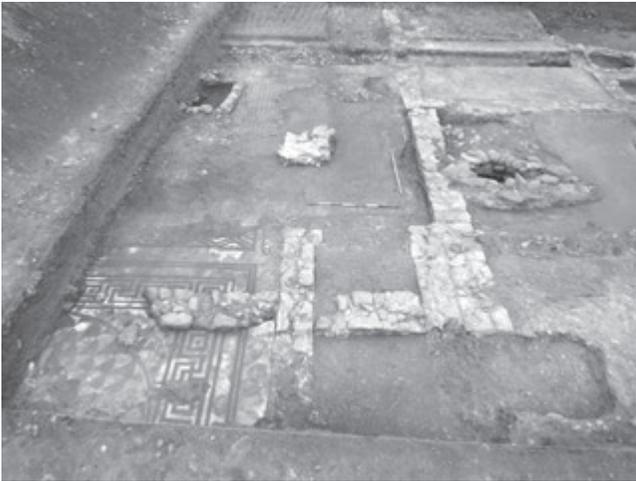
Fig. 11 – Gli ambienti 1, 2, 4, 6, e 7, visione complessiva da est (foto Autori).

La preparazione dei mosaici degli ambienti 1, 4, 7, per quanto danneggiata in diversi punti dalle operazioni che hanno alterato la volumetria del vano in epoche successive, risulta comunque in continuità (fig. 11). È quindi ipotizzabile una messa in opera contemporanea per le due pavimentazioni oppure un rifacimento pavimentale nel *tablinum* in un momento successivo. La continuità della preparazione identificata all'interno del vano 1 permette poi di affermare che, in prima fase, si potesse accedere liberamente dal vano 4 all'1, passaggio successivamente impedito dalla costruzione del setto murario in scisti. La costruzione del pozzo all'interno dell'ambiente 1 provocò un parziale cedimento di questo muro di chiusura, che fece in parte collassare il pavimento mosaicato (fig. 12).

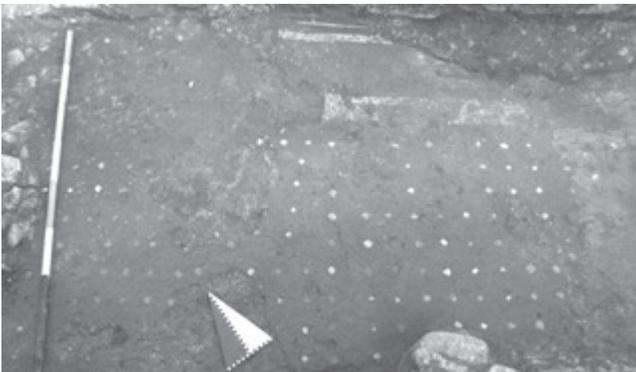
Fig. 12 – Il collasso del pavimento in corrispondenza del muro di chiusura fra l'ambiente 4 e l'ambiente 1 (foto Autori).
